O dossiê contém basicamente um conjunto de informações sobre o Município de Cachoeira de Minas, enfatizando as que dizem respeito à Escola Estadual Cônego José Eugênio de Faria, aqui também analisado arquitetonicamente.

O objetivo do trabalho é fornecer o material suficiente, devidamente analisado, para se criar os subsídios necessários ao tombamento da Escola Estadual Cônego José Eugênio de Faria, pelo Conselho Municipal do Patrimônio Cultural do Município de Cachoeira de Minas.

EAU-04

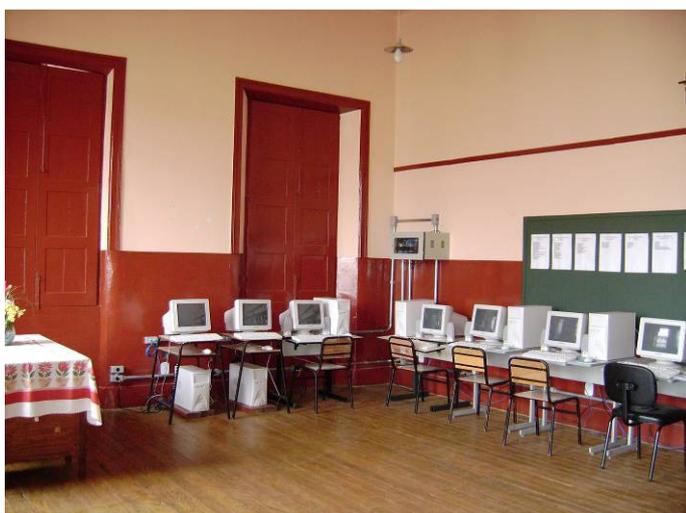
**Foto 14** (06/02/2007)

Vista do Telecentro. A sala foi adaptada para receber os computadores. A fiação foi passada em canaletas externas às paredes para não afetar a estabilidade da estrutura do bem.

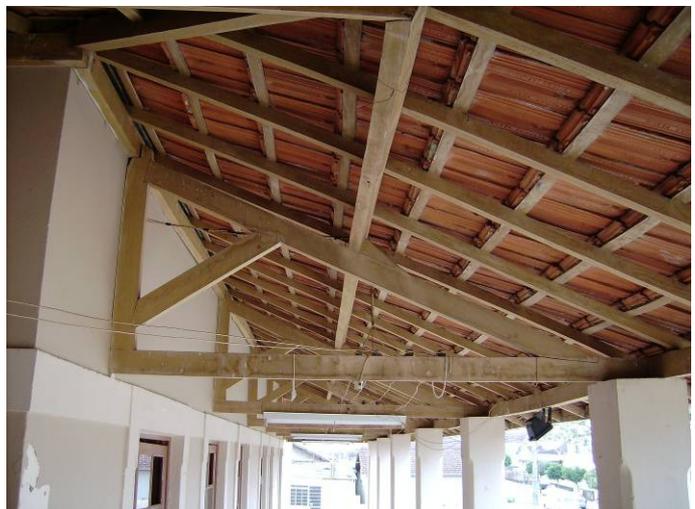
**Foto 18** (06/02/2007)

Detalhe da estrutura em madeira da varanda que circunda o bloco mais antigo da escola.

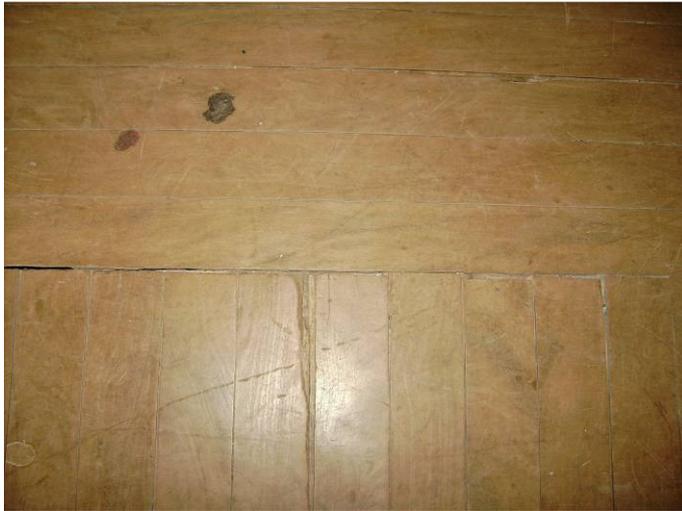
**Foto 19** (06/02/2007)

Detalhe do piso em tabuado no bloco mais antigo.  
O rodapé é de argamassa pintada na cor cinza.

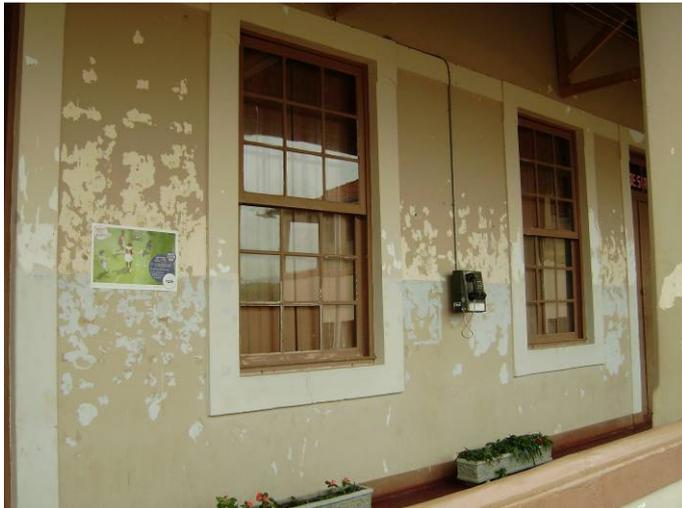
**Foto 20** (06/02/2007)

Detalhe das janelas do tipo guilhotina, em madeira  
com vedação em vidro transparente. Elas  
pertencem ao bloco mais antigo da escola.

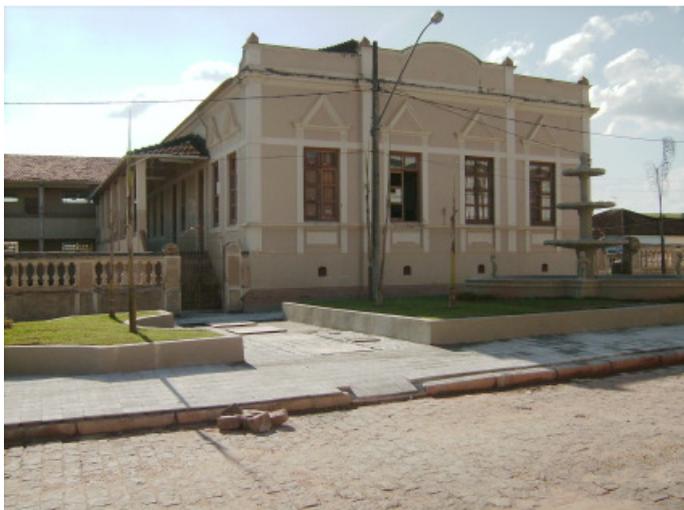
**Foto 01** (06/02/2007)

Vista da fachada frontal da Escola Estadual Cônego José Eugênio de Faria. O prédio ainda é original.

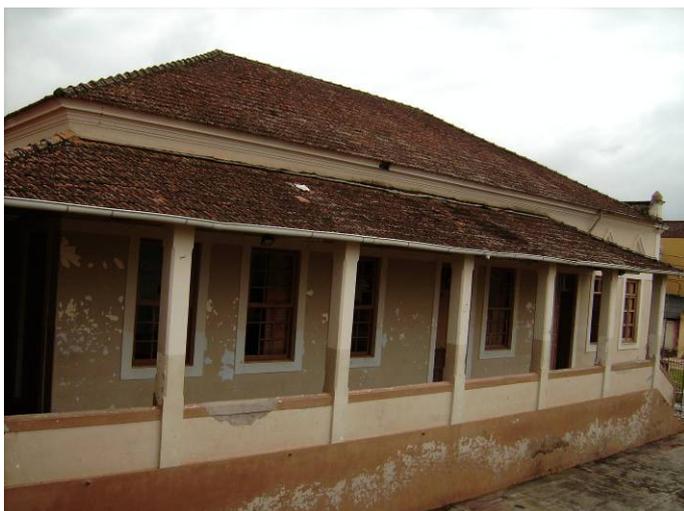
**Foto 02** (06/02/2007)

Vista da fachada lateral esquerda. A pintura da mureta de proteção da rampa de acesso e da parede externa da edificação está se desprendendo.

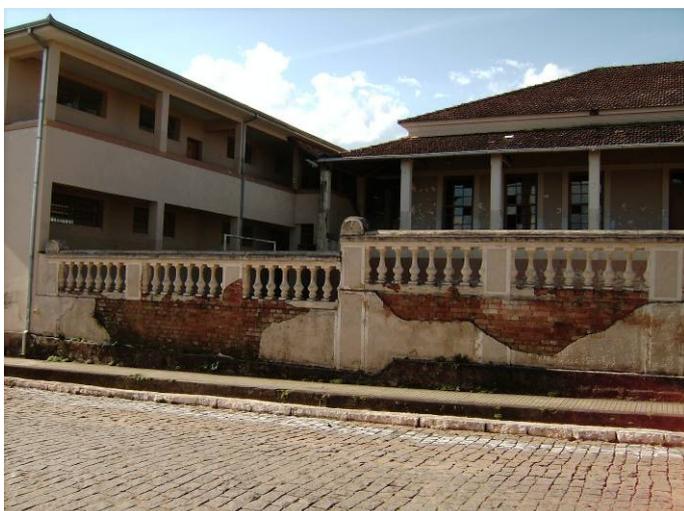
**Foto 03** (06/02/2007)

Vista parcial do bloco novo da escola juntamente com a varanda do antigo. Em primeiro plano, nota-se tamanha degradação do reboco da mureta que delimita o terreno. O reboco está se desprendendo, deixando os tijolos aparentes.

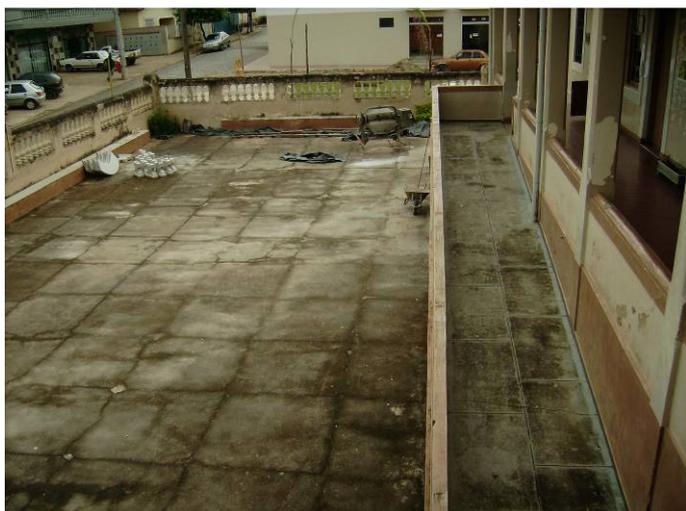
**Foto 04** (06/02/2007)

Vista de um dos pátios laterais. O piso cimentado apresenta muitas rachaduras, além de manchas de umidade e lodo.

- Finalizar os boxes destinados aos deficientes físicos nas instalações sanitárias;
- Reparar o piso cimentado da quadra descoberta e instalar telas para proteção das salas, evitando-se que bolas quebrem os vidros das janelas;

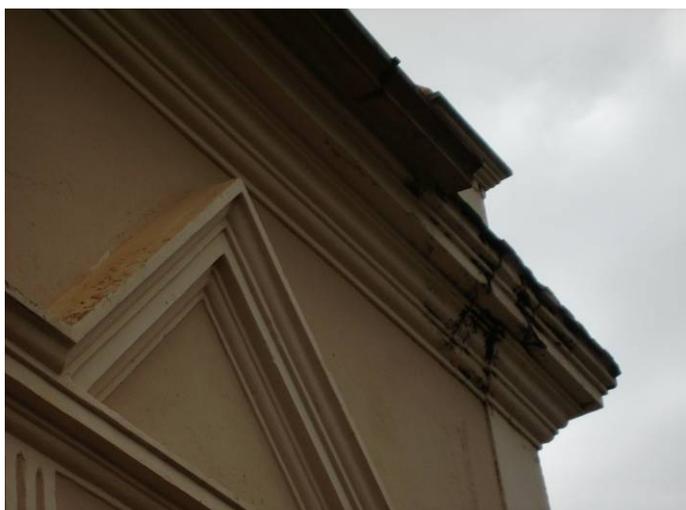
**Foto 05** (06/02/2007)

Detalhe da cimalha no frontão da fachada frontal. Ela apresenta manchas de umidade e fissuras.

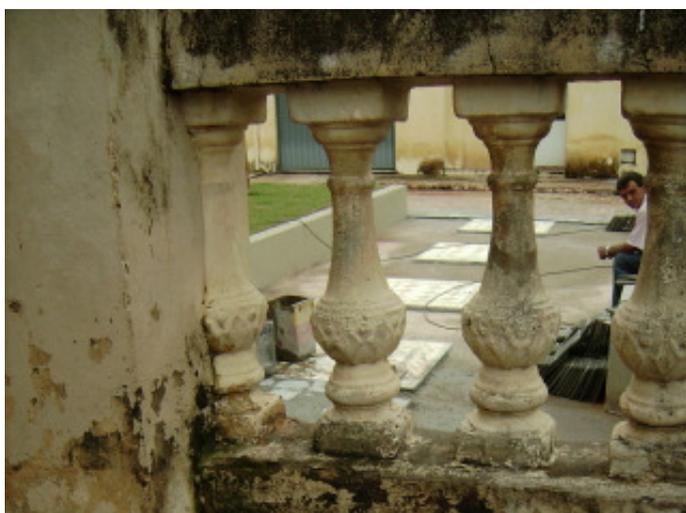
**Foto 06** (06/02/2007)

Detalhe dos balaústres na mureta que delimita o terreno na fachada frontal. Há muitas manchas de umidade e lodo, além de craquelês na pintura.

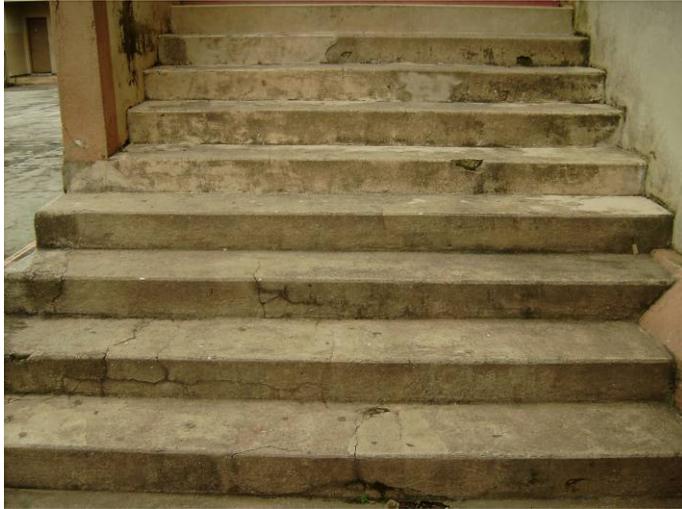
**Foto 07** (06/02/2007)

Detalhe da escada de acesso. O piso cimentado está com fissuras e manchas de umidade em decorrência da ação de intempéries.

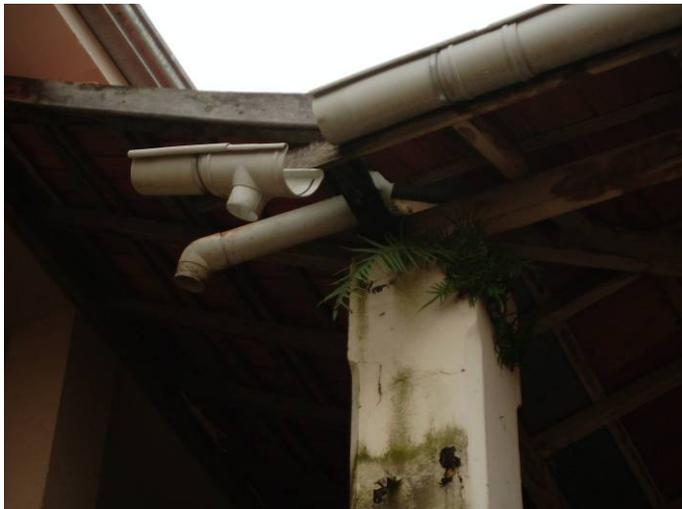
**Foto 08** (06/02/2007)

volume de água. Já os condutores estão desconectados das calhas e alguns estão quebrados, deixando a água escoar pelas paredes e causando infiltrações. Este dano verifica-se também na transição dos blocos. A platibanda está bem conservada, mas apresenta sujidades aderidas e manchas de umidade nas extremidades. A cimalha que arremata os beirais no bloco antigo também apresenta estes danos.

Detalhe da calha e dos tubos coletores de água pluvial. Eles estão desconectados e em consequência, a água que escorre de forma inadequada está causando lodo e infiltração no pilar. Há, ainda, vegetação invasora que cresce na estrutura.

- Solucionar os problemas de infiltração e goteiras em função de má colocação das telhas;
- Vistoriar a cobertura e refazer o sistema de calhas e tubos de queda para água pluvial;

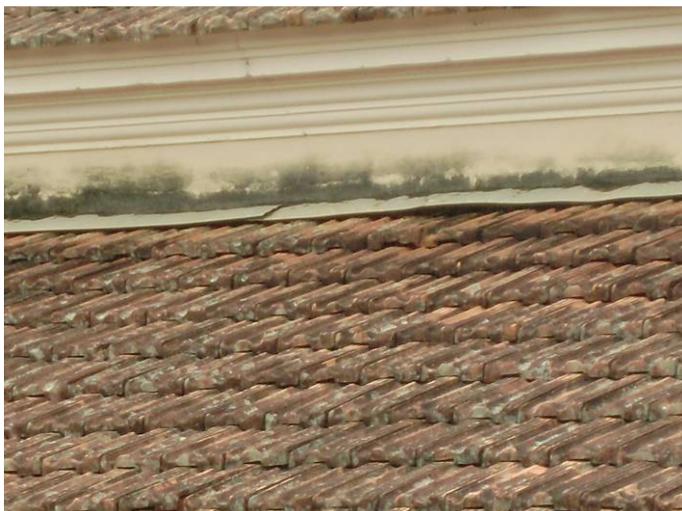
**Foto 09** (06/02/2007)

Detalhe da telha cerâmica da cobertura do bloco mais antigo da escola. Há muitas sujidades aderidas, além de manchas de umidade na alvenaria.

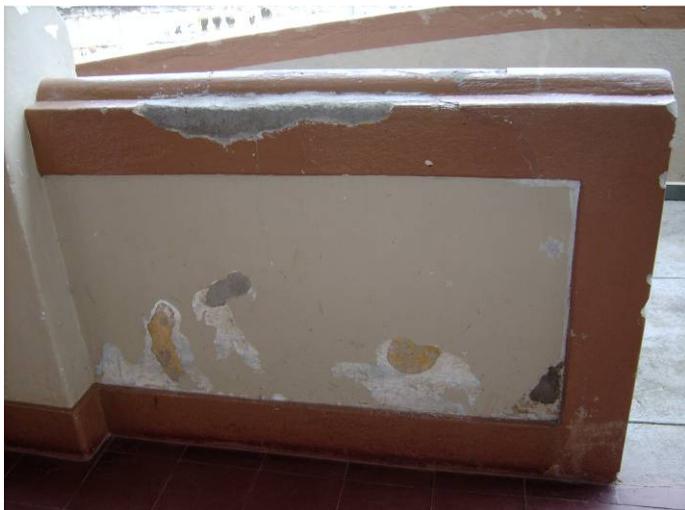
**Foto 10** (06/02/2007)

Detalhe da mureta da varanda. O reboco está se desprendendo em vários pontos.

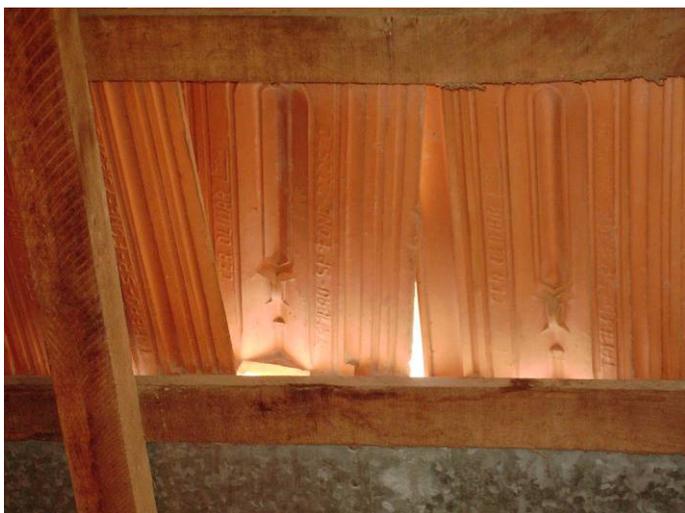
**Foto 11** (06/02/2007)

Detalhe de uma telha que encontra-se desencaixada e está provocando goteiras na transição entre os dois blocos da escola.

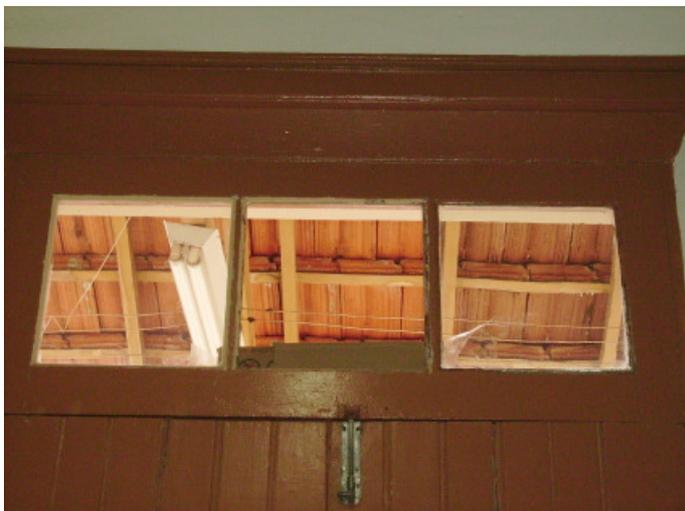
**Foto 12** (06/02/2007)

Detalhe de uma das bandeiras das portas de madeira das salas de aula no bloco mais antigo. O vidro está quebrado e a vedação é feita de forma improvisada por papelão.

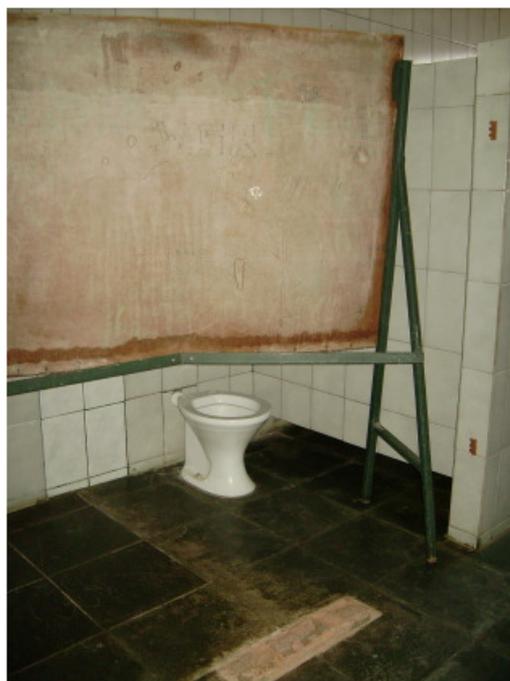
**Foto 13** (06/02/2007)

Vista do box destinados a pessoas com necessidades especiais. Ele está inacabado e por isso não é utilizado da maneira correta. Nota-se, além disto, emendas visíveis no piso.

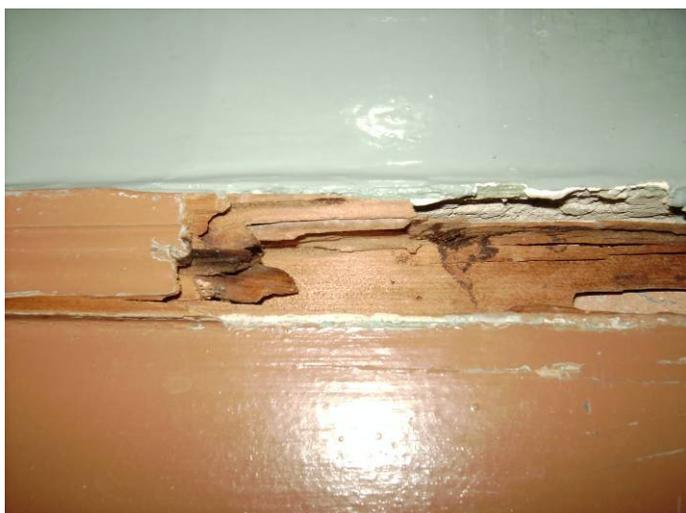
**Foto 14** (06/02/2007)

Detalhe de uma das portas no prédio mais antigo. Há uma grande marca de ataque de insetos xilófagos, deixando o alisar da porta bem

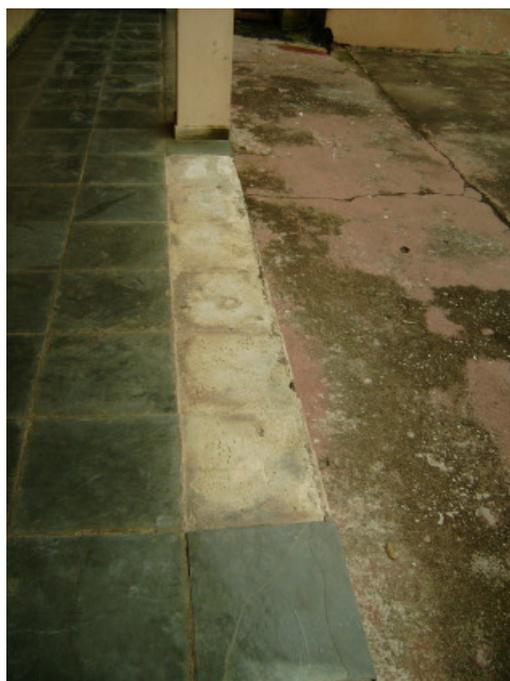
**Foto 15** (06/02/2007)

O piso de ardósia nas circulações verticais, no refeitório, na cozinha e no bloco mais recente encontra-se desgastado, com fissuras, além de partes faltantes. Uma parede foi retirada do refeitório, ficando o piso sem reposição. O cimentado dos pátios é o piso mais afetado. Apresentam muitas rachaduras, manchas de umidade e lodo. Já o piso em tabuado de madeira nas salas do prédio mais antigo apresenta fissuras entre as tábuas e está desalinhado.

Detalhe do piso do refeitório. Foi feita uma intervenção e as peças de ardósia não foram repostas. Ao lado, o piso cimentado apresenta manchas de umidade, lodo e rachaduras.

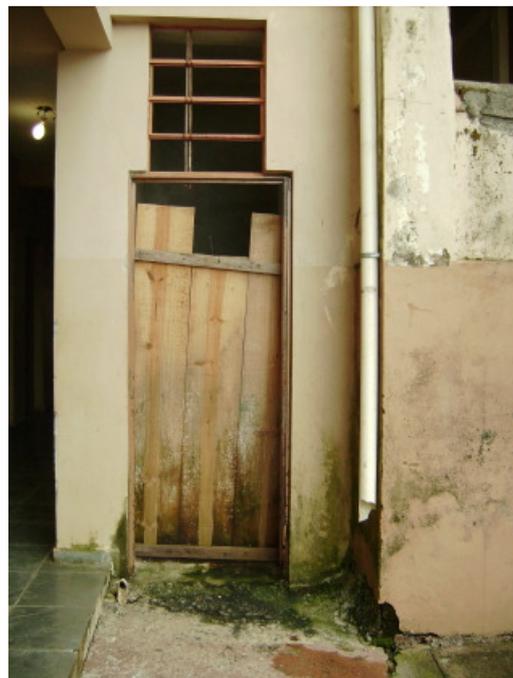
**Foto 16** (06/02/2007)

Vista do acesso precário ao porão, que foi desativado. A porta está em péssimo estado. Nota-se, ao lado, um tubo coletor que está quebrado e manchas de umidade e lodo onde a água pluvial é escoada.

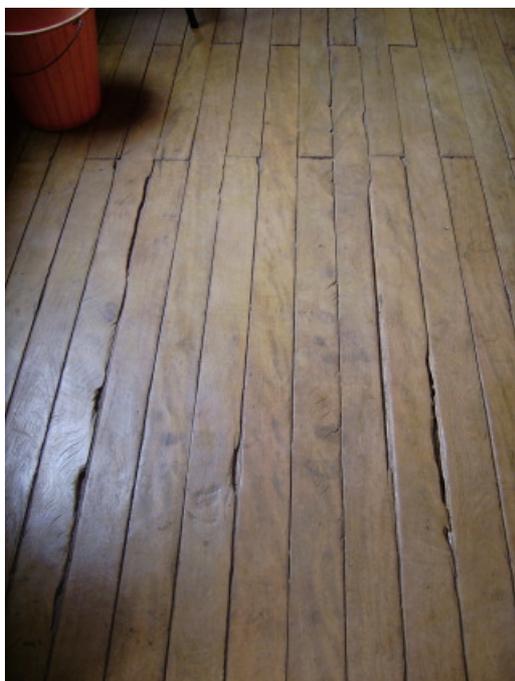
**Foto 17** (06/02/2007)

Detalhe do piso em tabuado, presente nas salas do prédio mais antigo. Ele é original e encontra-se bem conservado.

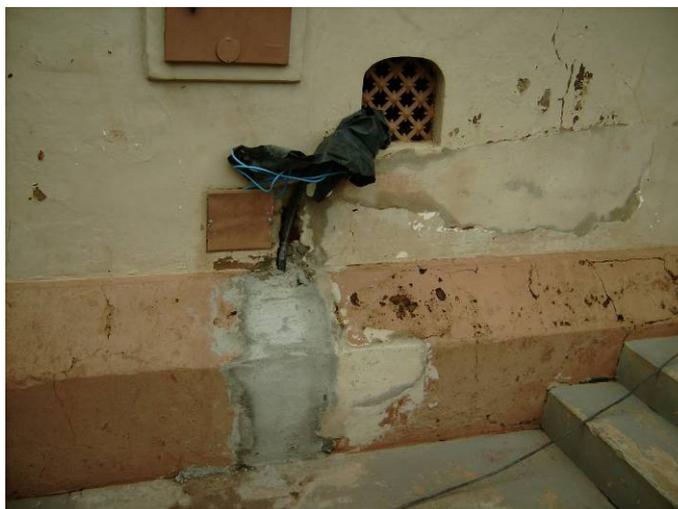
**Foto 18** (06/02/2007)

Detalhe de uma fiação exposta, logo abaixo do quadro de distribuição de energia. Nota-se, também, uma emenda visível na alvenaria.

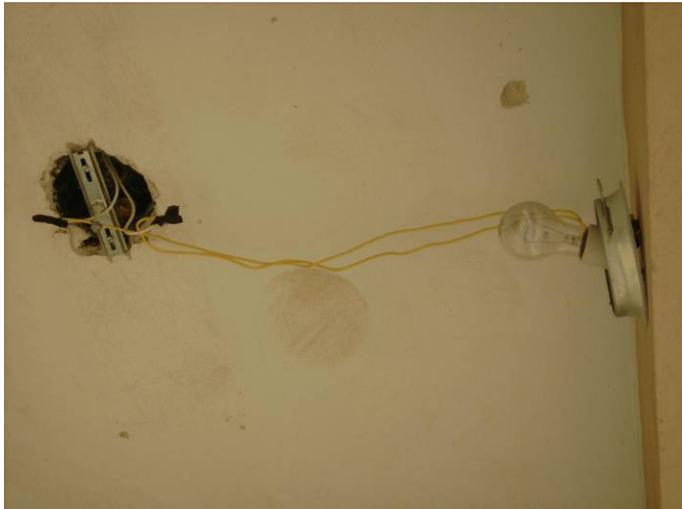
**Foto 19** (06/02/2007)

Detalhe de uma lâmpada solta, com a fiação exposta e instalada de forma inadequada.

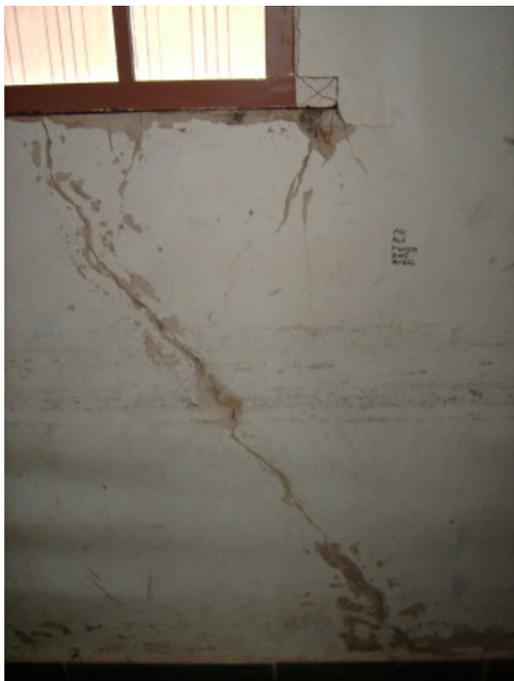
**Foto 20** (06/02/2007)

Detalhe de uma rachadura abaixo do peitoril de uma das janelas no prédio novo.

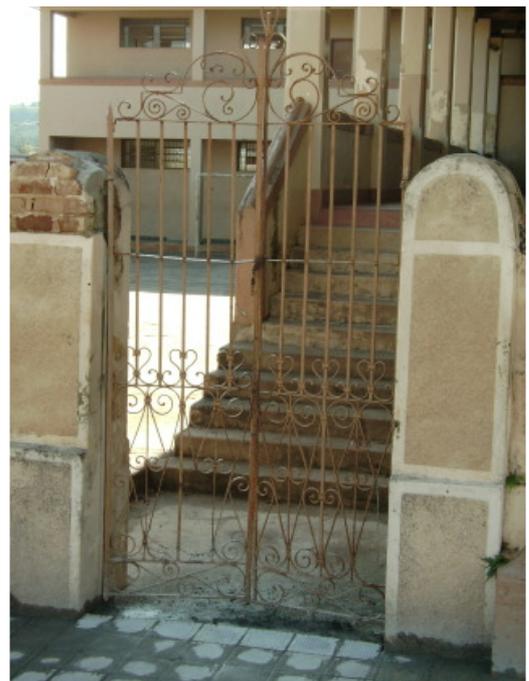
**Foto 21** (06/02/2007)

Detalhe de um dos portões de acesso. A alvenaria lateral está com partes faltantes no reboco, deixando os tijolos desprotegidos. O portão apresenta pontos de oxidação.
